دفتر بررسی سوانح و حوادث

تاریخ صدور: ۹۸/۰۲/۲۹

موضوع: حادثه جدی خروج از باند هواپیمای IL76 باری شرکت هواپیمایی پویا در فرودگاه ایروان

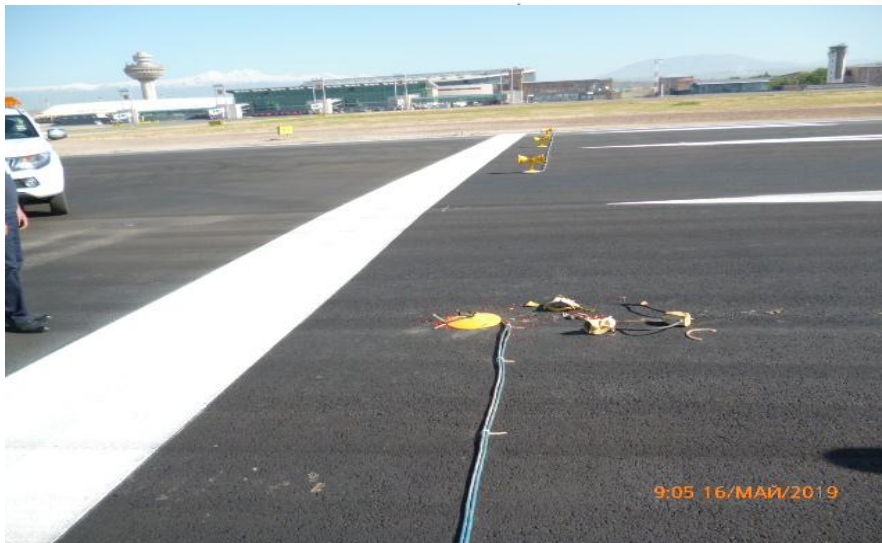
**THRESHOLD RWY 27 REPLACED TO THE CENTER
OF THE RWY BY 1450M.**

AT THAT TIME centre line , TDZ lighting system AND PAPI FOR RWY 27 OUT OF SERVICE.

**AT THAT TIME 180 DEGREE TURN OF THE AIRCRAFT ON THE RWY 09/27 IS
APPROVED FOR TAKE OFF RWY 27 AND LANDING RWY 09.**

FOR RWY 09 TORA(M)-2400, TODA(M)-2850, ASDA(M)-2850, LDA(M)-2400

FOR RWY 27 TORA(M)-2400, TODA(M)-2850, ASDA(M)-2800, LDA(M)-2400

CAT 2 and CAT1 OUT OF SERVICE.
